**Ubbarp 8:16 del av, Ulricehamn**  
Ny detaljplan  
Geoteknisk undersökning

**PM 1 Geoteknik, översiktlig orientering**

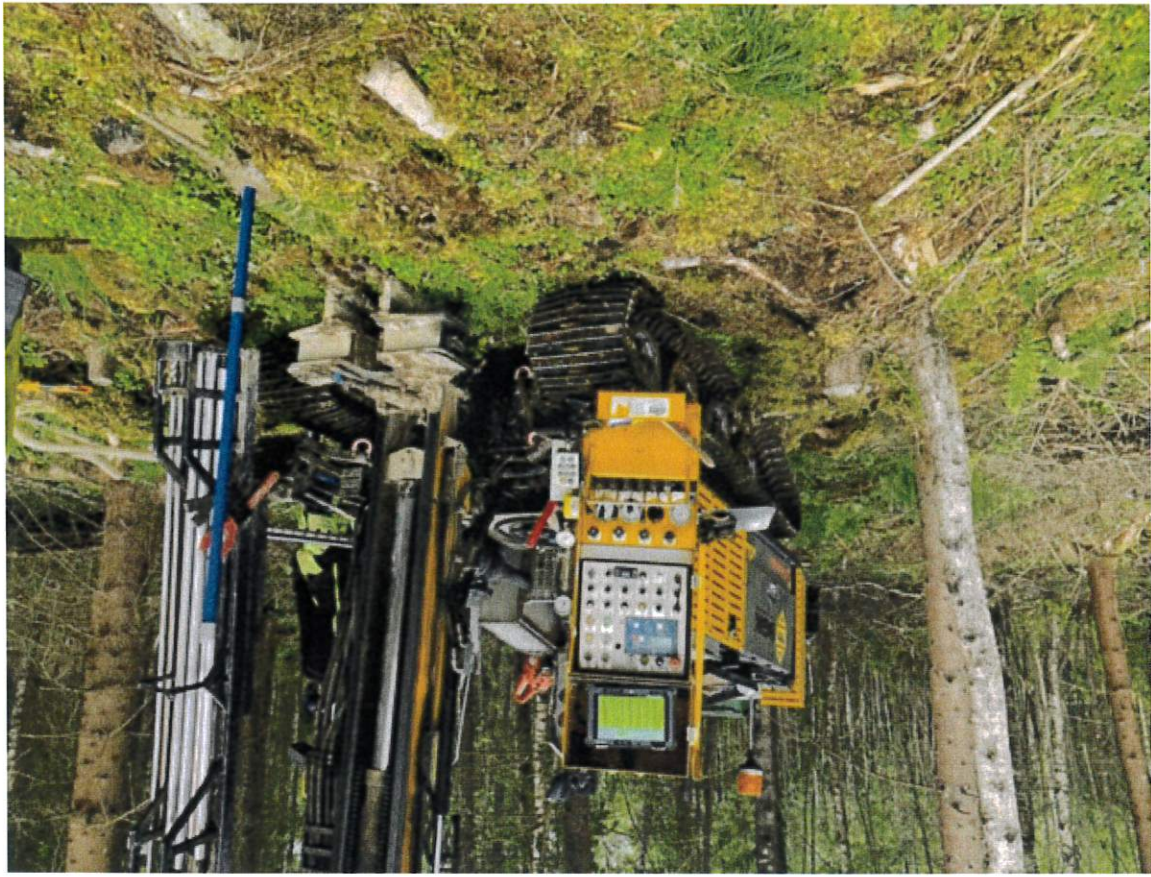
I markytan förekommer mycket sten och block ner till 1 å 2 meters djup. De flesta blocken ligger med viss del under mark. En mycket liten del ligger på markytan. På större djup än 1 å 2 meter bedöms sten och block förekomma i normal omfattning utgående från utförda JB2-sonderingar.

*Bild tagen vid punkt 2215 i östra delen av området.*

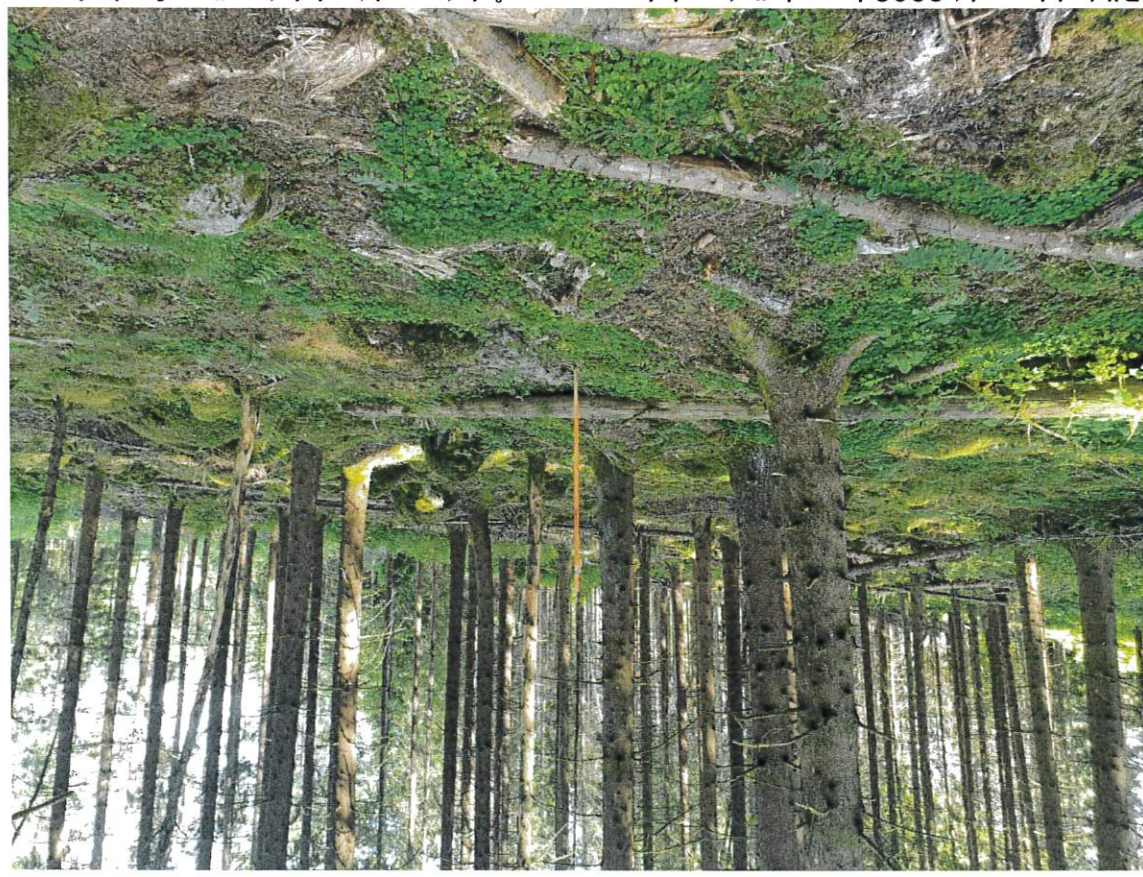
*Bild vid punkt 2208 i nordvästra delen av området med typisk terräng för hela området.*

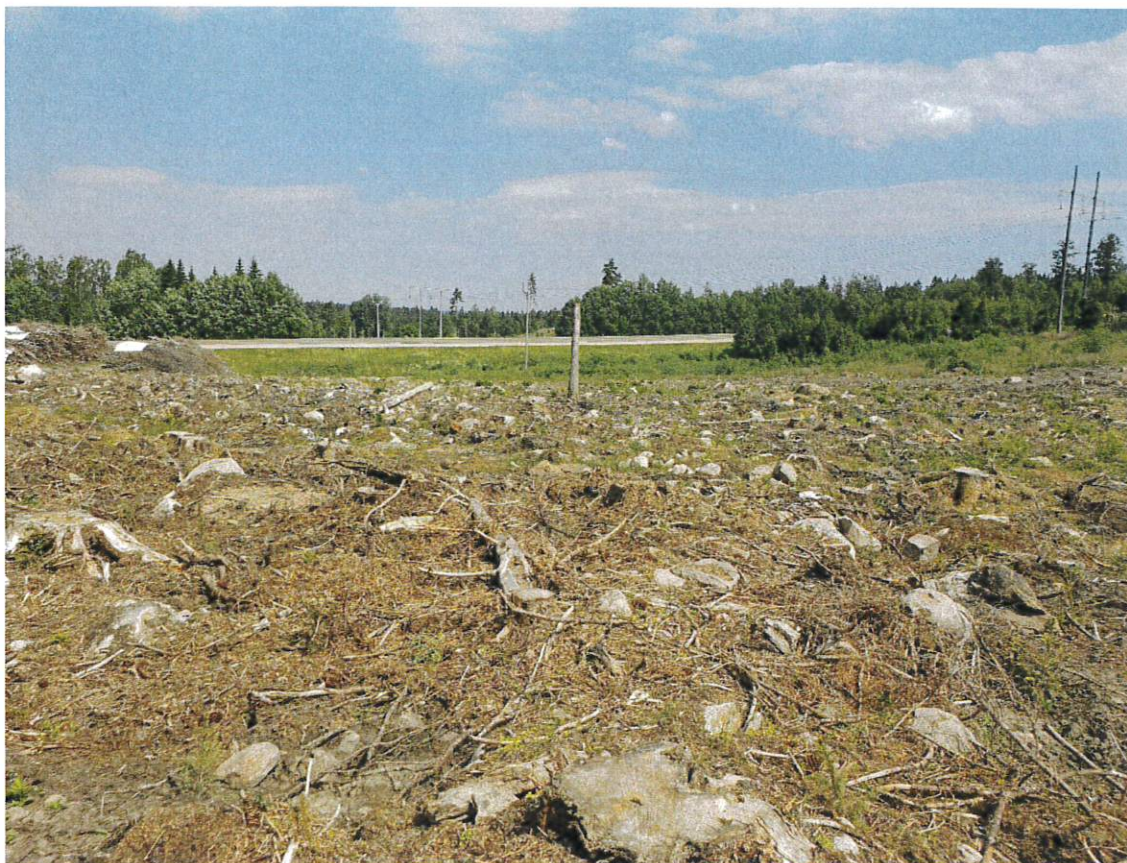
*Bild tagen i norra delen och mitten av området, till höger syns luftledningen som går genom området och i bakgrunden den gamla sträckningen av väg 40.*

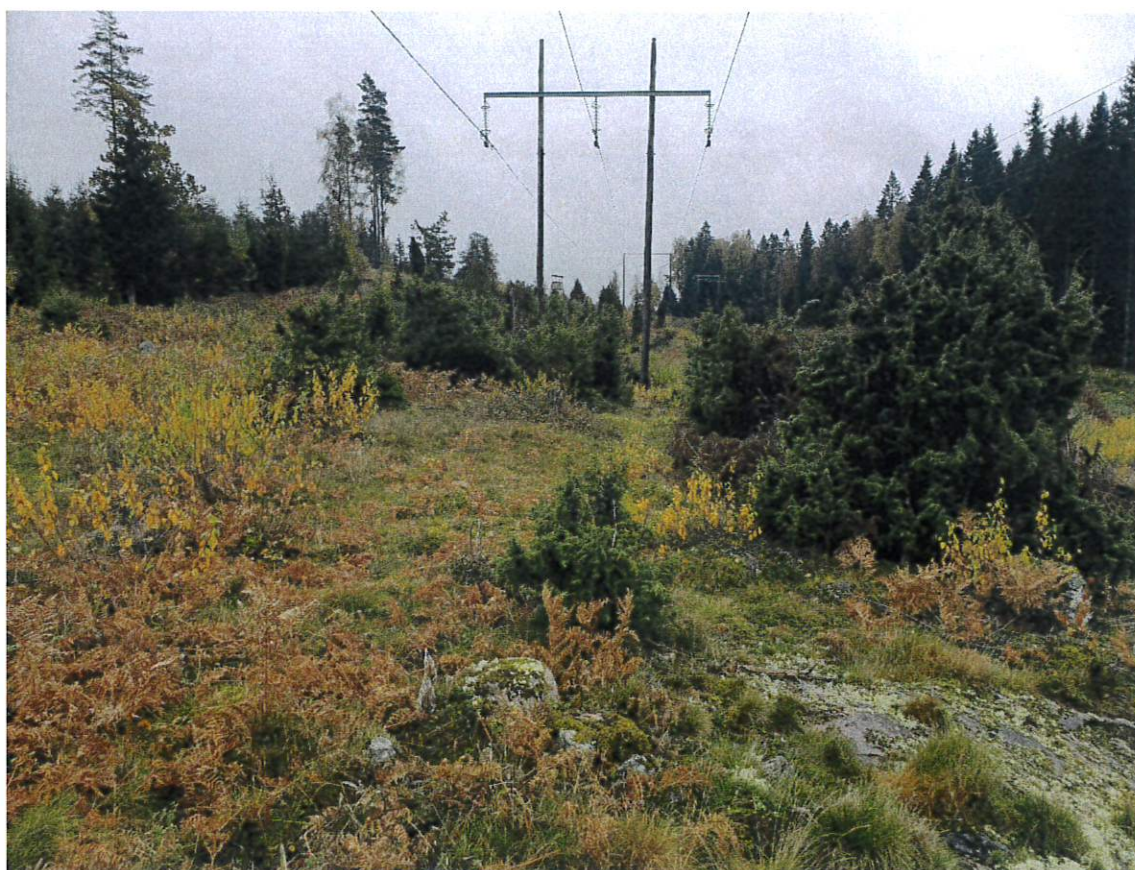
Inom området förekommer ställvis berg i dagen i form av hållar men inga bergväggar.

*Bild tagen i norra delen under luftledningen, berg i dagen syns i bilden.*
