Project: Översiktlig geoteknisk utredning för Hester 5:6, Ubbarp 8:16 och Duvered 5:2, Ulricehamns kommun

Markteknisk undersökningsrapport/Geoteknik (MUR/GEO)

Översiktlig geoteknisk utredning för Duvered 5:2, Ulricehamns kommun

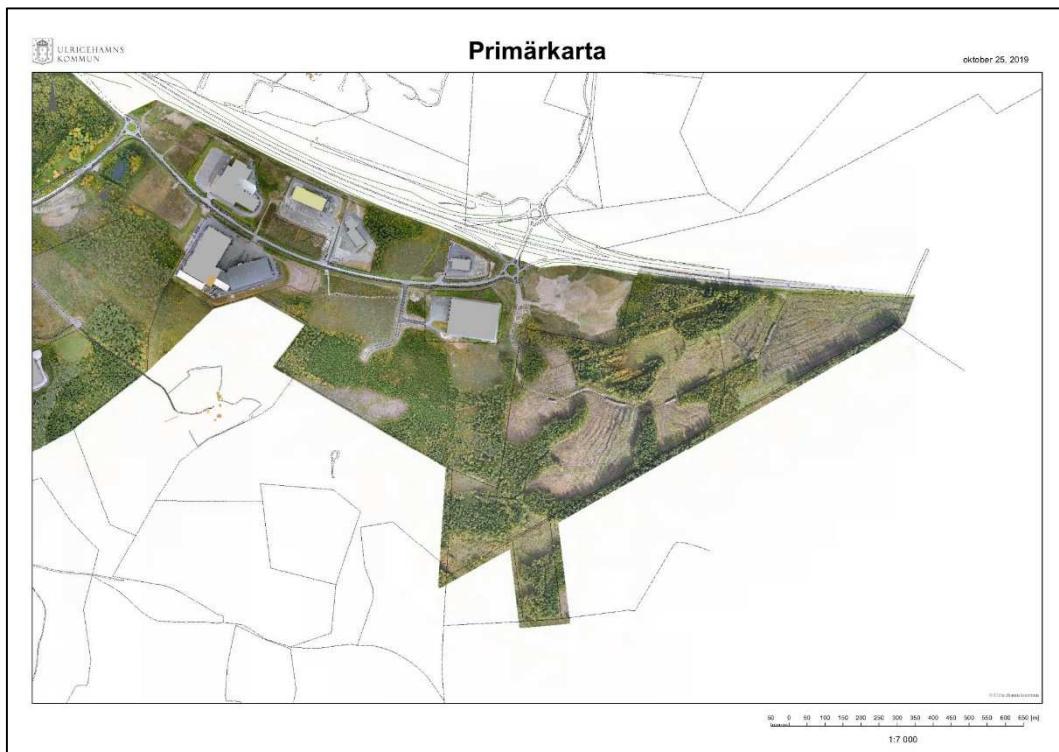
Figur 5.2. Planöversikt där trädadverkning har utförts.

Det undersökta området består till största delen av skogsområde. Stora delar av skogsområdet har avverkats. I Figur 5.2 redovisas en drönarbild över områden där träd avverkats.

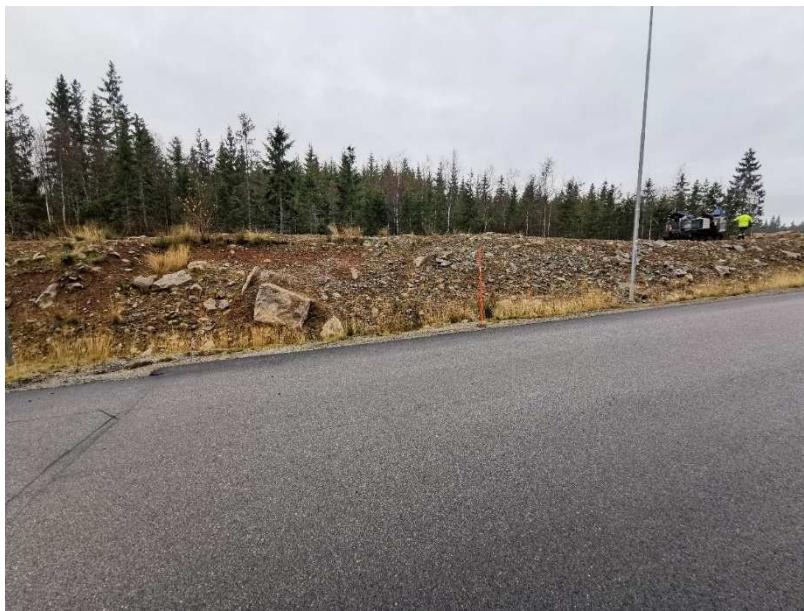
Figur 5.5. Jordskärning i söderläge, vägen leder in till västra sidan av lagerlokal (157) där godsmottagningen är placerad, delområde 2.

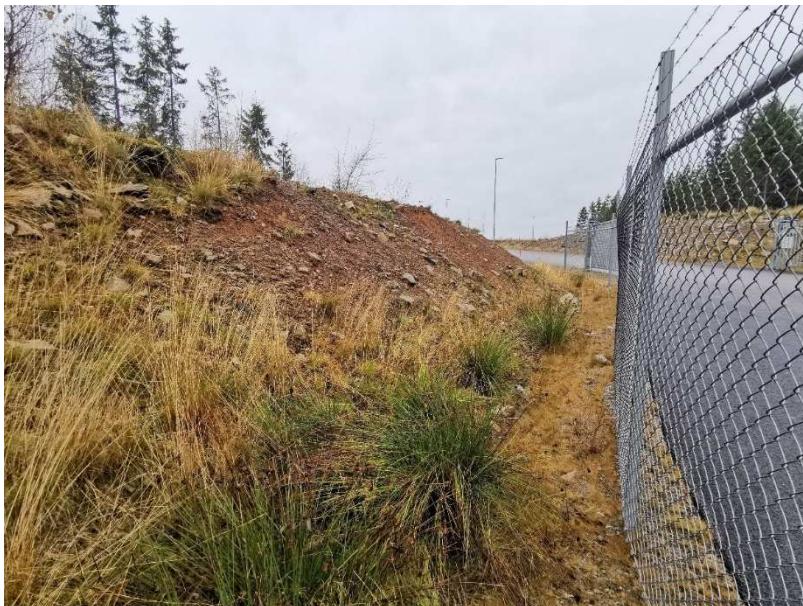
Figur 5.6. Jordskärning i västlig riktning, vägen leder in till västra sidan av lagerlokal (157) där godsmottagningen är placerad, delområde 2.

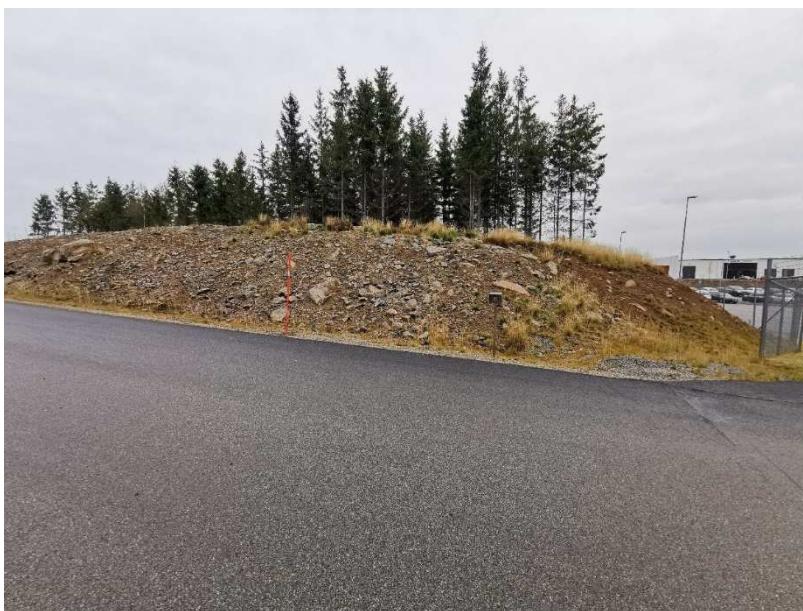
Figur 5.7. Genomskärning av jord i norrläge, vägen leder in till västra sidan av lagerlokal (157) där godsmottagningen är placerad, delområde 2.

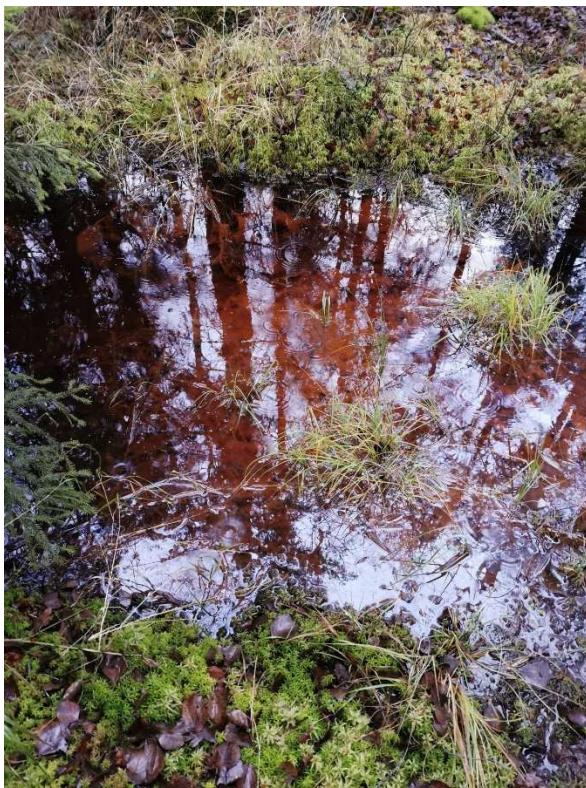
Figur 5.9. Torvområde i den norra delen av område 3.

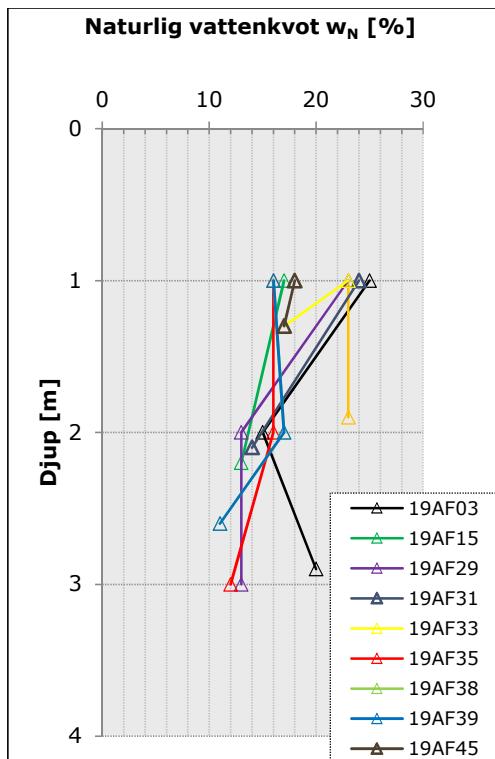
Figur 9.1. Sammanställning av naturlig vattenkvot från rutinundersökning.

Vattenkvot utvärderat på störda prover i laboratorium. I Figur 9.1 redovisas samtliga punkter förutom 19AF27 som redovisas enskilt i Figur 9.2.

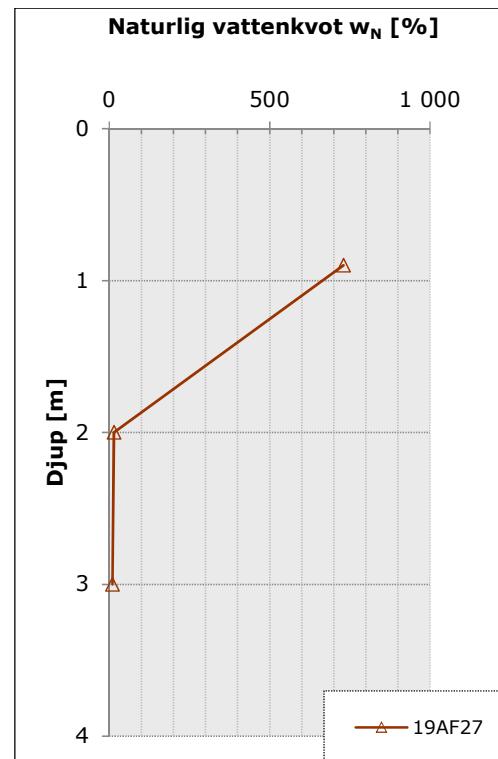
Figur 9.2. Redovisning av vattenkvot I punkt 19AF27 där torv förekommer.

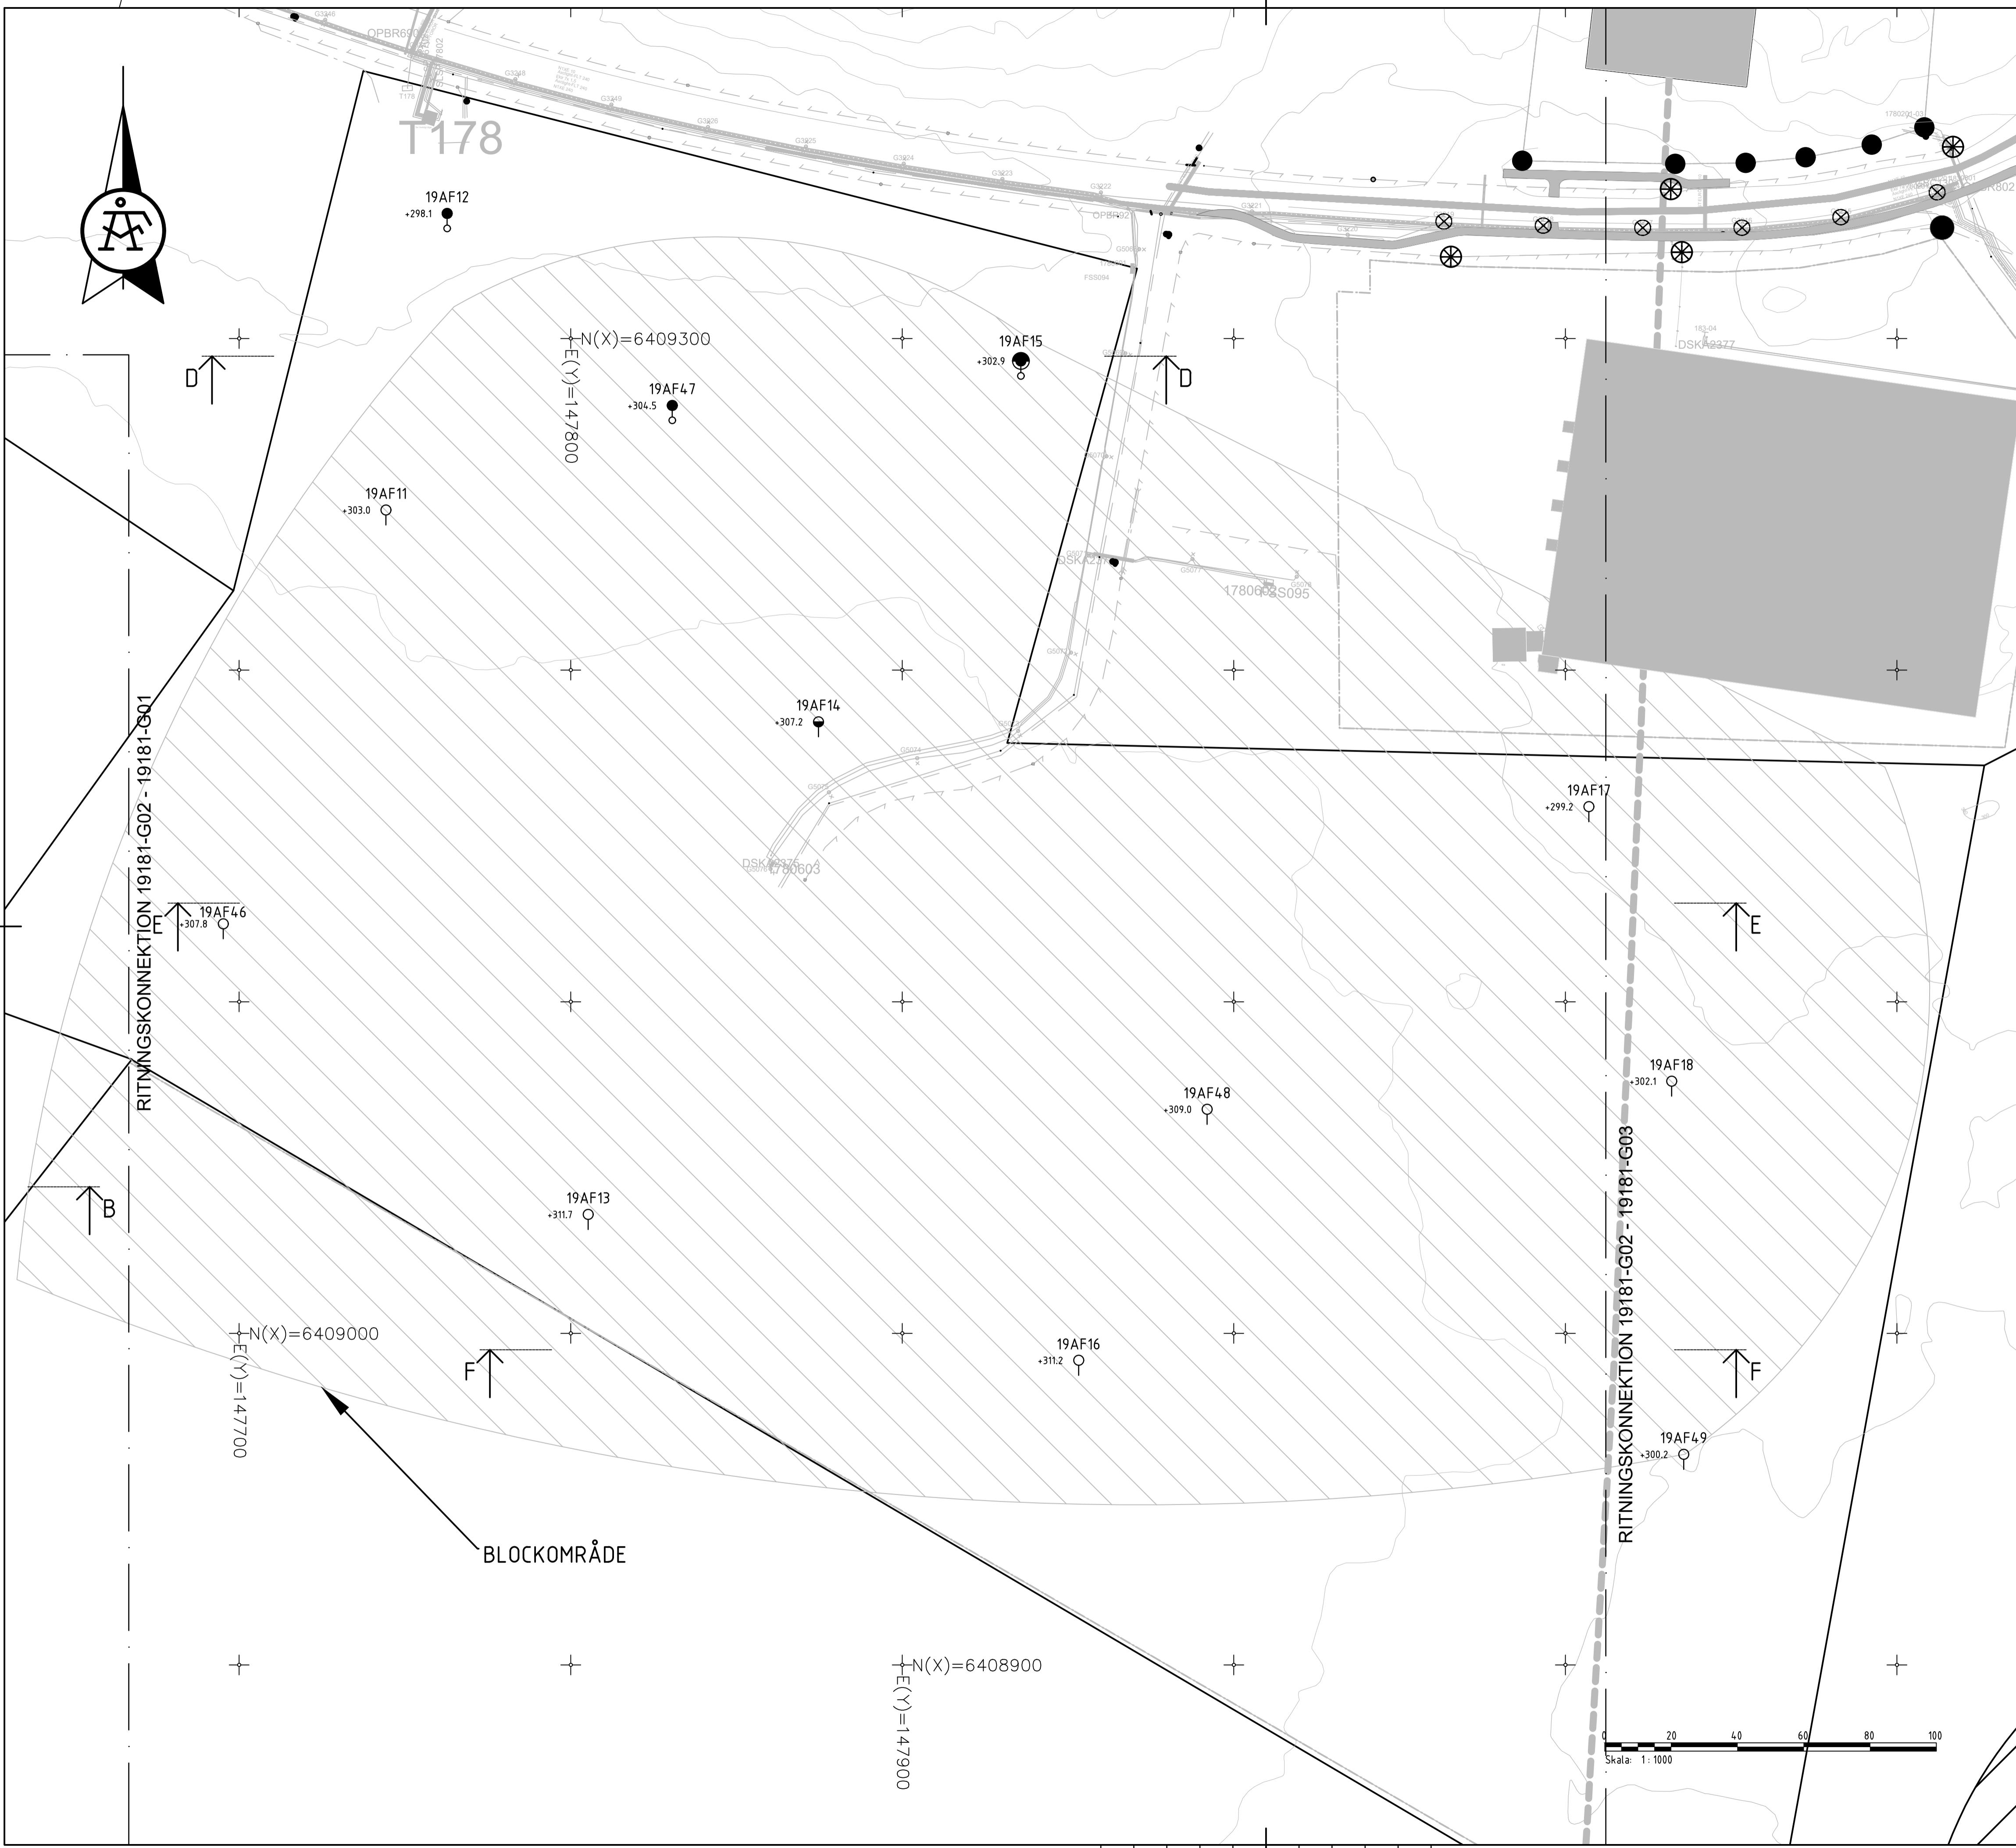
BET		ÄNDRINGEN ANSER	DATUM	SIGN
GEOTEKNIK UTREDNING FÖR DUVERED				
 ULRICEHAMNS KOMMUN		 ÅF INFRASTRUCTURE www.afconsult.com		
UPPDAG NR 7764 05	RITAD/KONSTR AV D. ASANOVIC	GEOTEKNIKA UNDERSÖKNINGAR		
DATUM 2019-12-17	HANDELAGGARE D. ASANOVIC			
ANSVARIG M. ISAKSSON	PLAN 1:1000 (A1)	SKALA 1:1000	NUMMER 19181-G02	BET
