# DETALJPLAN STOCKROSEN 1, ETAPP 2, ULRICEHAMNS KOMMUN

PM GEOTEKNIK

A202610

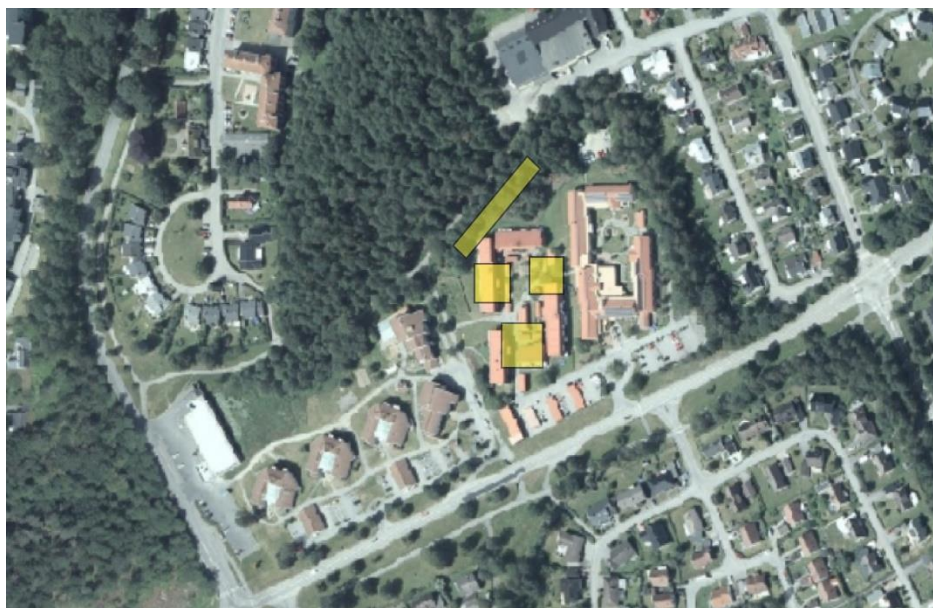
3 st

Punkthus med 6-7 våningar

1 st

Radhus

Figur 2 Översiktlig bild över nybyggnation på fastigheten Stockrosen 1, etapp 2. (Ulricehamns kommun 2020)

Vid tidpunkten för de geotekniska undersökningarna planerades 3 till 4 punkthus om 6 till 7 våningar samt ett radhus inom det aktuella området, se Figur 2. Grundläggningsnivån och eventuellt källarplan för husen var ännu inte bestämd. Den befintliga bebyggelsen inom området planeras rivas i samband med ombyggnationen.

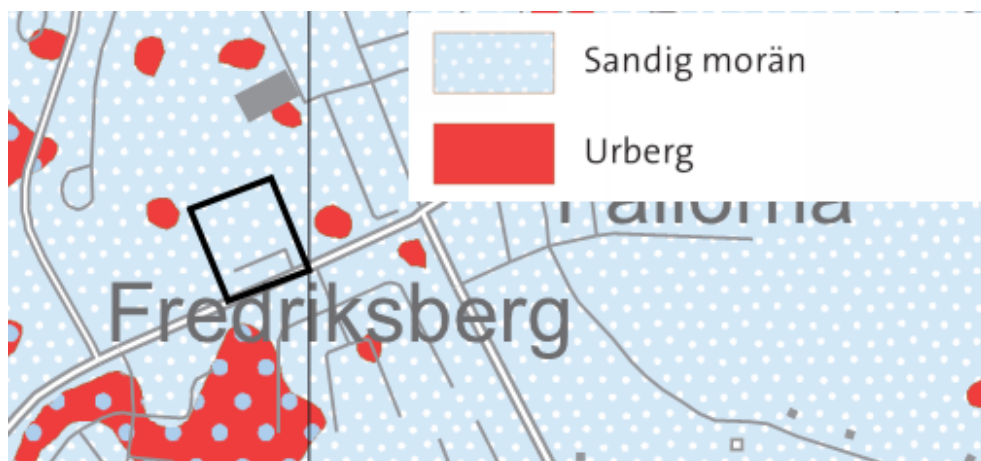
Figur 5, SGU:s jordartskarta

Enligt SGU:s jordartskarta består området av sandig morän, se Figur 3. Jorddjupet varierar enligt jordartskartan mellan 1 och 5 m,.
