## Folkesred 1:2, Ulricehamn

### Ny detaljplan för bostadsområde

### Geoteknisk undersökning

## PM 1 Geoteknik

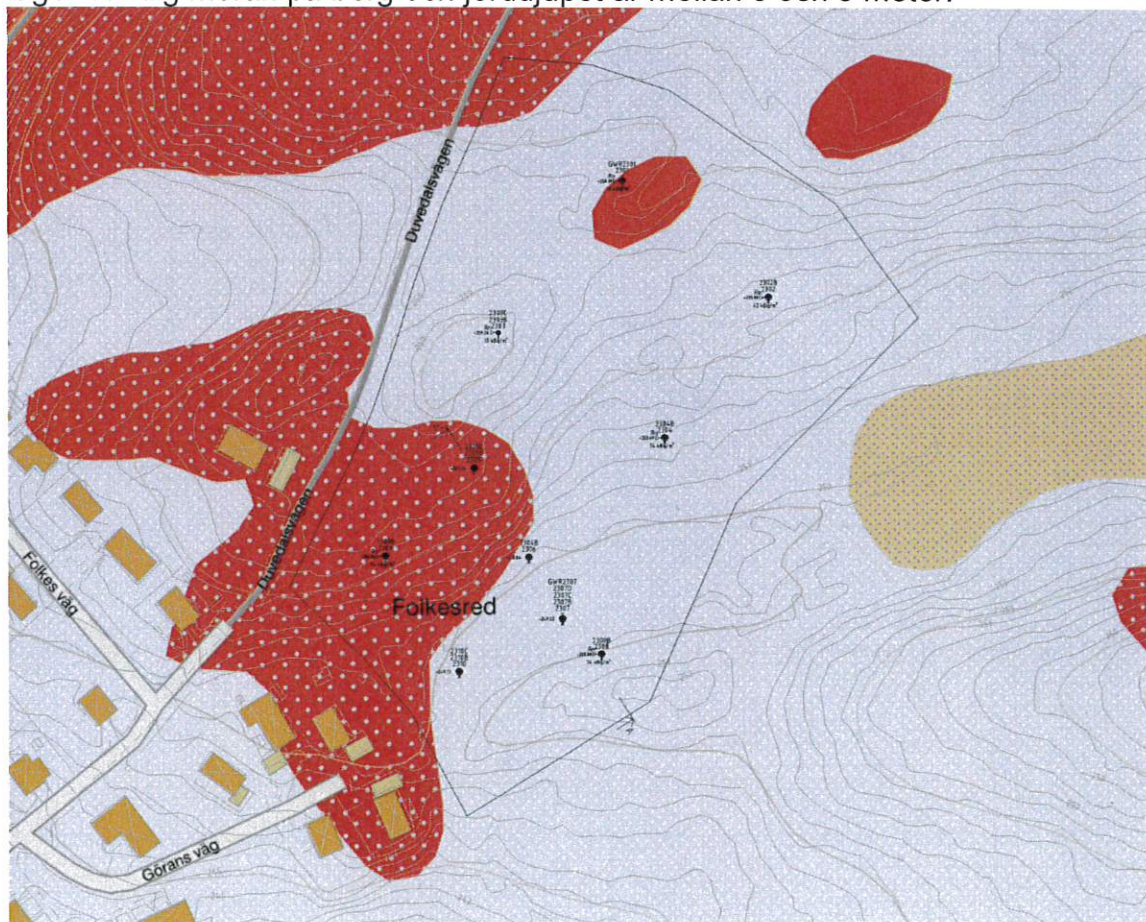
Enligt SGU:s jordartskarta består jorden inom områden av sandig morän och tunt lager sandig morän på berg och jorddjupet är mellan 0 och 3 meter.
