Detaljplan "Marknadsplatsen", del av Bogesund 1:86 med flera

## PM Geoteknik Marknadsplatsen, Ulricehamn

Planeringsunderlag

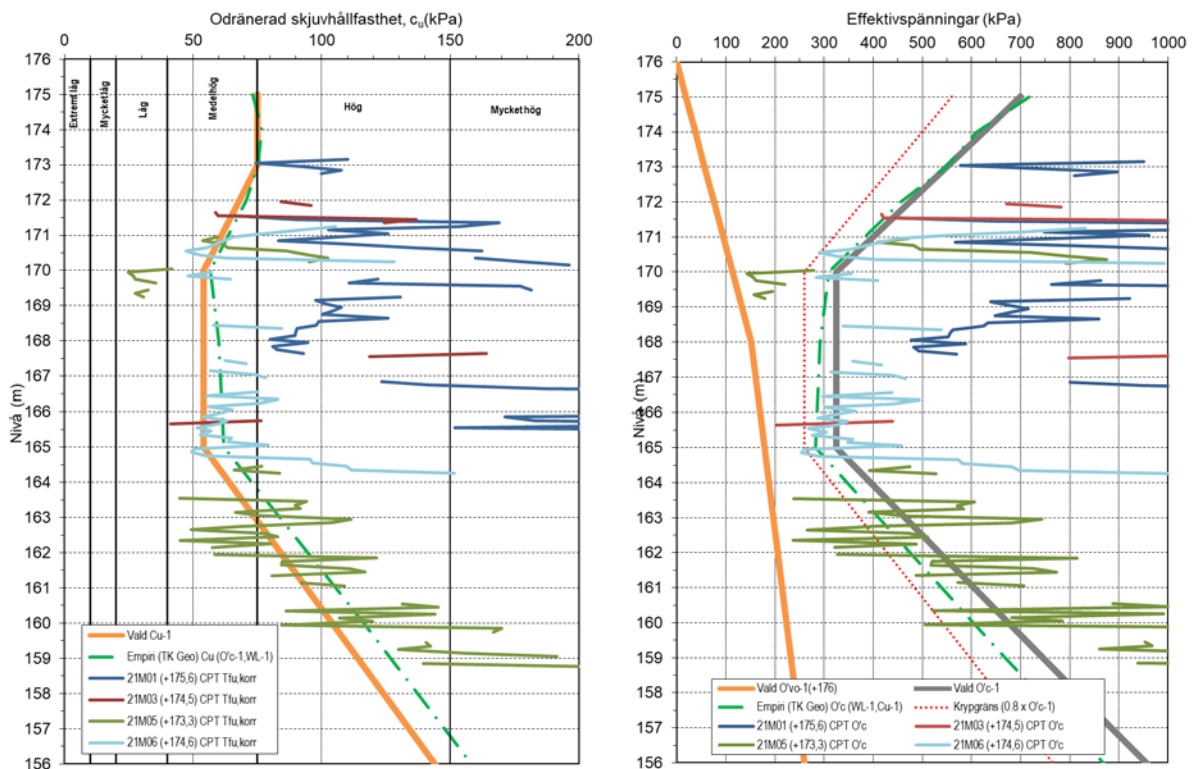
Förekommande lera har medelhög till mycket hög odränerad skjuvhållfasthet. Förekommande silt har än högre värden. Leran bedöms vara mellanplastisk. Utifrån tolkade CPT-försök är leran överkonsoliderad med som minst ca 100 kPa med hänsyn till krypning för nuvarande förhållanden. Lerans egenskaper är mot den norra gränsen av planområdet, det vill säga kring brandstationen och vidare norrut, något sämre. Leran har inom dessa delar låg till medelhög odränerad skjuvhållfasthet och är överkonsoliderad med ca 50 kPa (2).

Figur 5.4-1 Sammanställning av lerans utvärderade odränerade skjuvhållfasthet och effektivspänningar.
