Humla stenvalvsbro

Stenbro i fyra valv

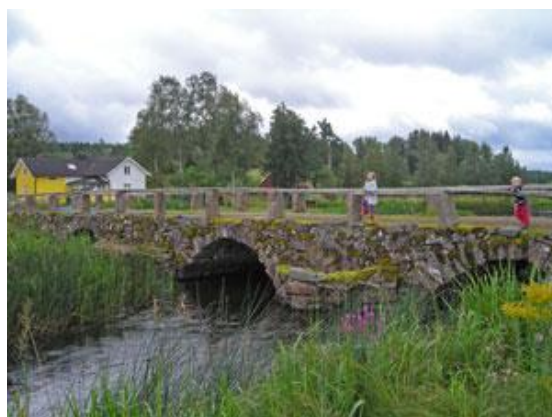
Så här såg Humla bro ut sommaren 2009. Ätran är igenväxt av vass.

Humla stenvalvsbro byggdes 1869-72 av Wik från Vedåsla i Dalum. Bron har fyra spann och är uppförd över Ätran i råhuggen kallmurad granit, dvs utan murbruk. Denna valvteknik har hämtats från de romerska tunnvalvens byggnadsskick.

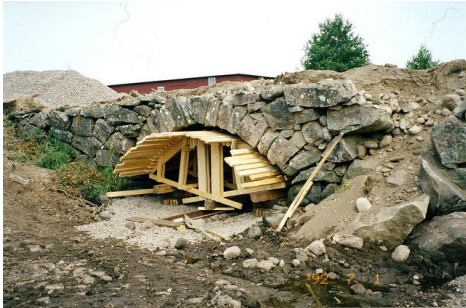
Valvformar monterades i valven under arbetet.

Humla bro restaurerades 1992.

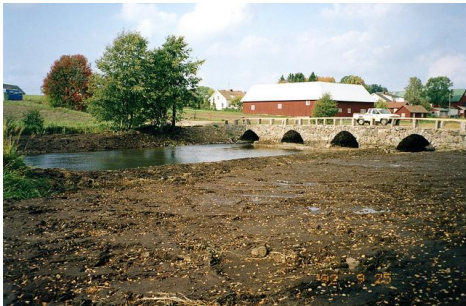
Humla bro efter att den lagats 1992. Numera kör ingen motortrafik på bron.
